# Отчет о мониторинге окружающей среды

Отчетный период июль-  
декабрь 2024 года

## Кыргызская Республика: Проект модернизации Уч-Курганской ГЭС

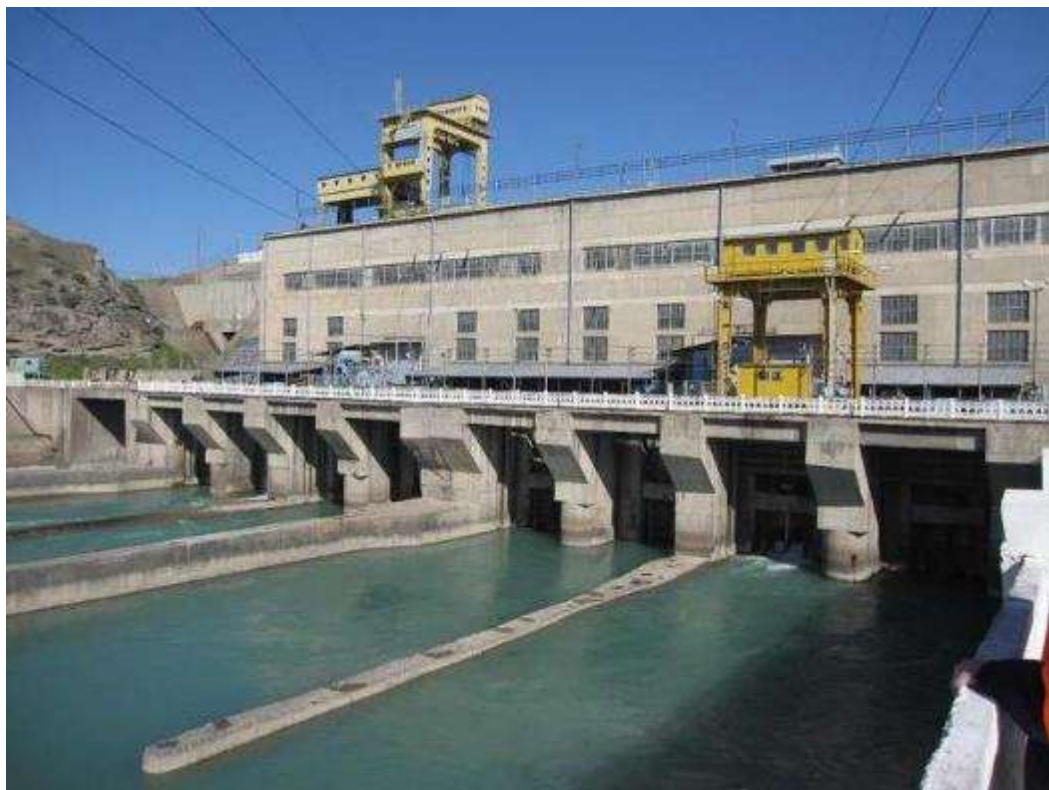
Рисунок 1. Уч-Курганская ГЭС

10. Уч-Курганская ГЭС расположена в 271 км к юго-западу от Бишкека, недалеко от границы с Узбекистаном. Это была первая ГЭС в каскаде реки Нарын, которая в основном используется для выработки базовой нагрузки для Кыргызской Республики и экспорта в Узбекистан. Уч-Курганская ГЭС включает в себя земляную плотину и бетонную плотину с открытой электростанцией мощностью 180 МВт, оборудованной 4 вертикальными турбинами Каплана мощностью 45 МВт каждая (рисунок 1).

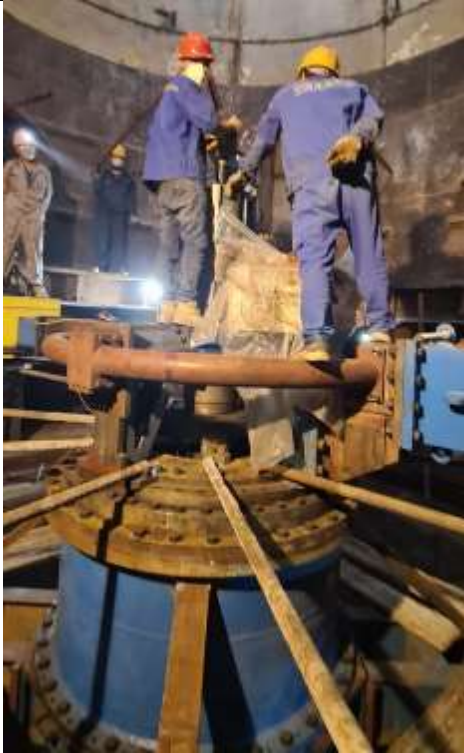
| No | Дата | Описание | Фото | Исправительные меры, предложенные PIC | Статус |
|---|---|---|---|---|---|
| 2 | 10.07.2024 | Персонал подрядчика не использует средства индивидуальной защиты от падения при работе на высоте. | | Обеспечить работников соответствующими средствами индивидуальной защиты; провести дополнительное обучение по охране труда и технике безопасности для персонала, работающего на высоте. | Закрыто<br><br>СИЗ были закуплены, обучение технике безопасности проводилось Тойчубековым К. каждый рабочий день на протяжении всего периода строительства. Эта тенденция ожидается в 2025 году. Обучение технике безопасности будет проводиться специалистом по ОТ, ТБ и ООС Айтматовой Д. в соответствии с графиком обучения на 2025 год. |

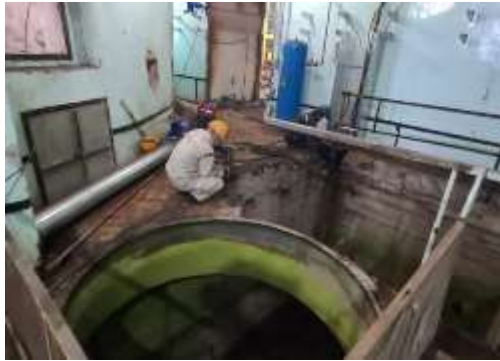
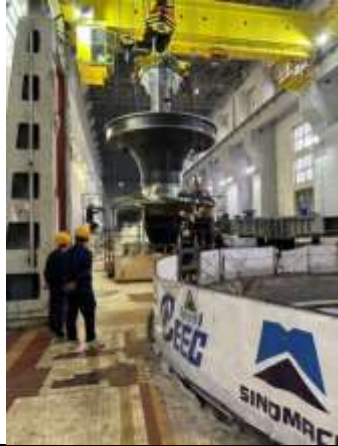
| No | Дата | Описание | Фото | Исправительные меры,<br>предложенные PIC | Статус |
|---|---|---|---|---|---|
| 3 | 10.07.2024 | Глубокие ямы не<br>огорожены | | Установите физические<br>барьеры вокруг глубоких ям. | Закрыто После получения<br>комментариев были<br>установлены физические<br>барьеры, которые позже были<br>удалены при установке<br>генераторных агрегатов. В<br>настоящее время в этом месте<br>нет никаких рисков, все<br>установленное оборудование<br>находится в рабочем состоянии.<br> |

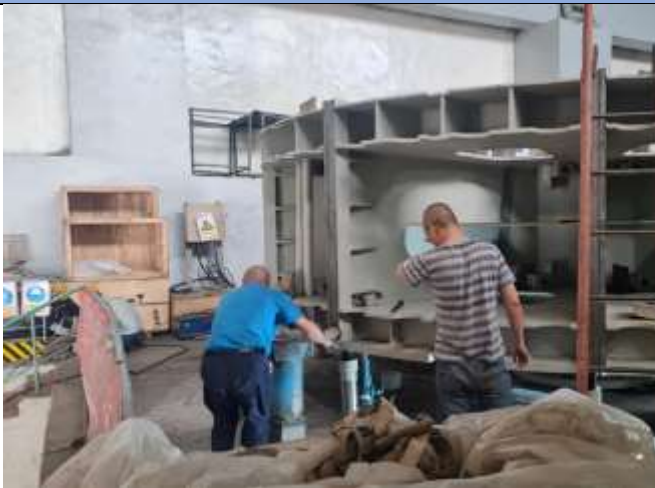
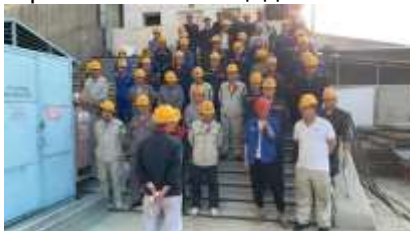
| No | Дата | Описание | Фото | Исправительные меры, предложенные PIC | Статус |
|---|---|---|---|---|---|
| 4 | 11.07.2024 | Некоторые работники подрядчика не носят соответствующие СИЗ на объекте. | | Проинструктируйте всех работников носить соответствующие СИЗ на объекте. | Открыть Средства индивидуальной защиты были закуплены, и в настоящее время все работники постоянно используют их, находясь на строительной площадке.<br> |

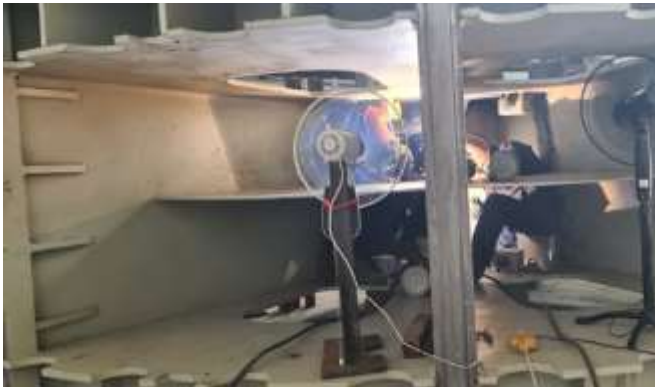
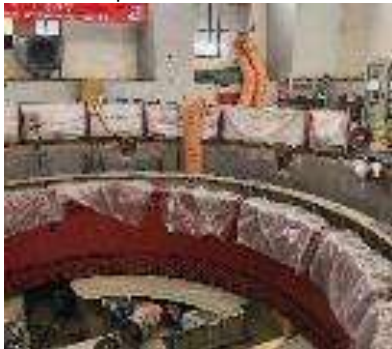
| No | Дата | Описание | Фото | Исправительные меры, предложенные PIC | Статус |
|---|---|---|---|---|---|
| 5 | 11.07.2024 | Подрядчик не обеспечивает безопасные условия труда для работников, занимающихся удалением ржавчины с использованием лазерной технологии: <ul style="list-style-type: none"> <li>• На объекте отсутствуют надлежащие системы локальной или общей вентиляции.</li> <li>• Подрядчик не измеряет концентрацию загрязняющих веществ в воздухе рабочей зоны.</li> </ul> | | Установить на объекте надлежащую систему вентиляции; ежедневно проводить инструментальные измерения загрязняющих веществ в воздухе строительной площадки (результаты измерений должны прилагаться к ежемесячным отчетам подрядчика). | Частично закрытый СП установлена система вентиляции<br> |

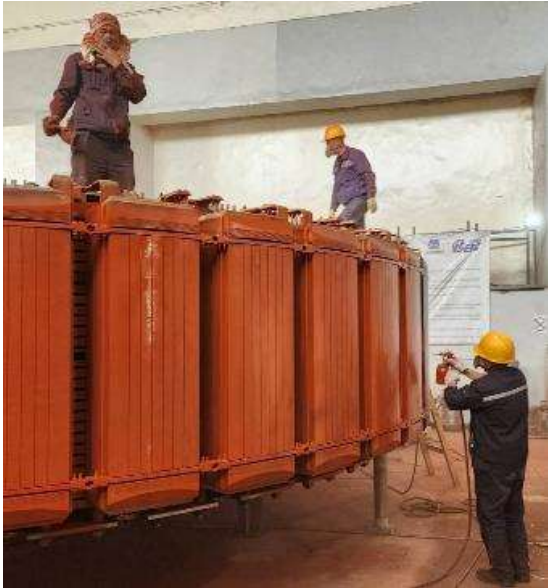
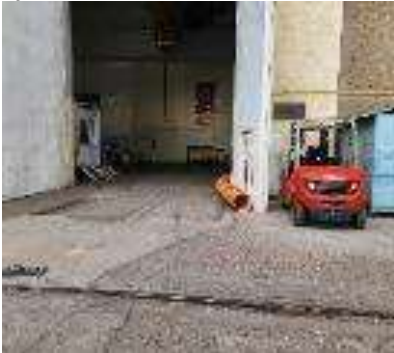
| No | Дата | Описание | Фото | Исправительные меры,<br>предложенные PIC | Статус |
|---|---|---|---|---|---|
| 6 | 02.11.2024 | Во время окраски статора генератора СП не обеспечил надлежащую вентиляцию, и в рабочей зоне была зафиксирована высокая концентрация летучих органических соединений. КРП рекомендовал ГРП прекратить окрасочные работы и оборудовать зону окраски достаточным количеством вентиляционных устройств. Специалист ГРП по ОТ, ТБ и ООС немедленно остановил работы и дал указание СП продолжить окрасочные работы только после установки вентиляционной системы и обеспечения персонала противогазами, что было выполнено в течение нескольких часов. | | Immediately stop the painting work and equip the painting area with sufficient ventilation devices. | Closed<br>CC immediately stopped the work and continue painting work only after installation of the ventilation system<br> |

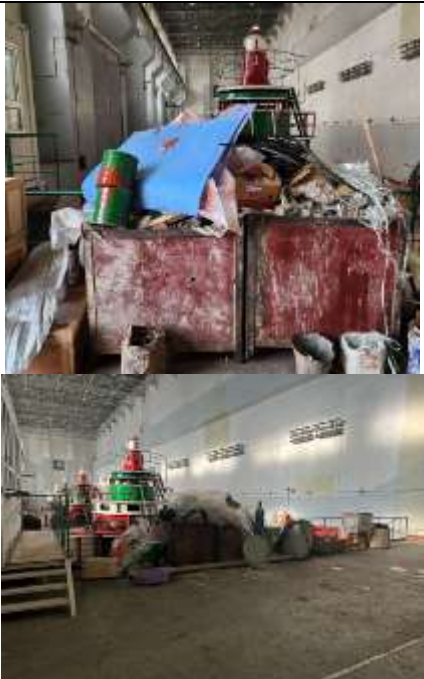
| No | Дата | Описание | Фото | Исправительные меры, предложенные РИС | Статус |
|---|---|---|---|---|---|
| 8 | 04.11.2024 | СП не разделяет опасные и неопасные отходы | | СП не разделяет опасные и неопасные отходы. СП должен разделять опасные и неопасные отходы и утилизировать их в отдельных контейнерах. | Этот пункт является повторением пункта 16. Мы решили объединить эти два пункта в один и рассмотреть их вместе. Это будет учтено на следующем этапе в марте и далее. На данный момент все отходы удалены из турбинного зала.<br><br>Закрето |

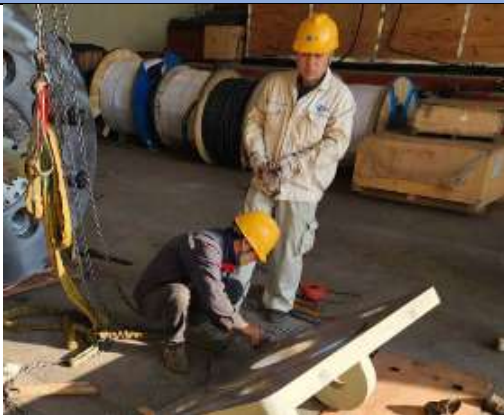
| No | Дата | Описание | Фото | Исправительные меры, предложенные РИС | Статус |
|---|---|---|---|---|---|
| 9 | 04.11.2024 | Персонал СП работает с шлифовальной машиной без защитных очков. | | Персонал СП должен использовать защитные очки при работе с шлифовальной машиной. | Закрыто СП проинструктировал персонал использовать защитные очки при работе с шлифовальной машинкой. |

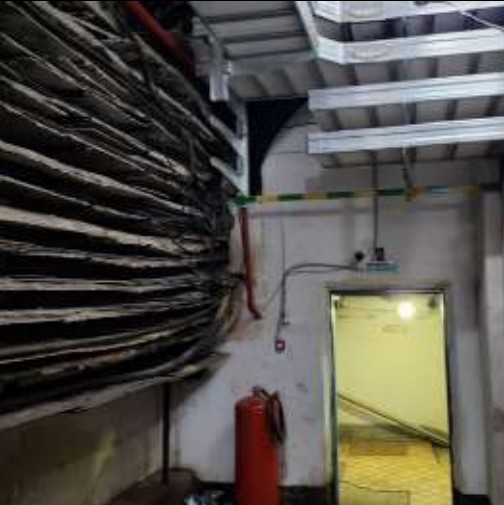
| No | Дата | Описание | Фото | Исправительные меры, предложенные РИС | Статус |
|---|---|---|---|---|---|
| 10 | 04.11.2024 | Коридор с асбестосодержащими материалами по-прежнему не закрыт; рабочие и персонал ГЭС могут свободно ходить по коридору. | | СП должен срочно предложить решение по ограничению, поскольку этот комментарий уже поднимался на предыдущих заседаниях ПОМОС без принятия корректирующих мер. | Открыто<br><br>Данный вопрос, скорее всего, не должен решаться таким образом, поскольку данный коридор ежедневно используется не только Подрядчиком, но и сотрудниками ГЭС. Коридор имеет важное значение для беспрепятственного выполнения работ и не может быть заблокирован никоим образом. |

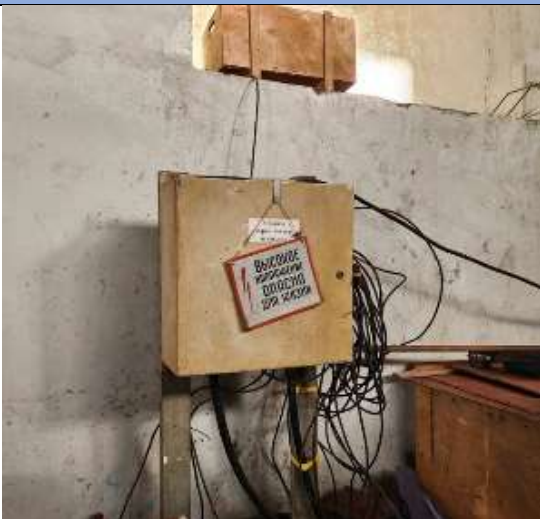
| No | Дата | Описание | Фото | Исправительные меры,<br>предложенные РИС | Статус |
|---|---|---|---|---|---|
| 11 | 05.11.2024 | На электрическом щитке нет информации об ответственном лице и его контактных данных. | | СП должен предоставить информацию об ответственном лице и его контактные данные на электрических щитах. | Открыто<br><br>Информация об ответственном лице будет размещена здесь. |

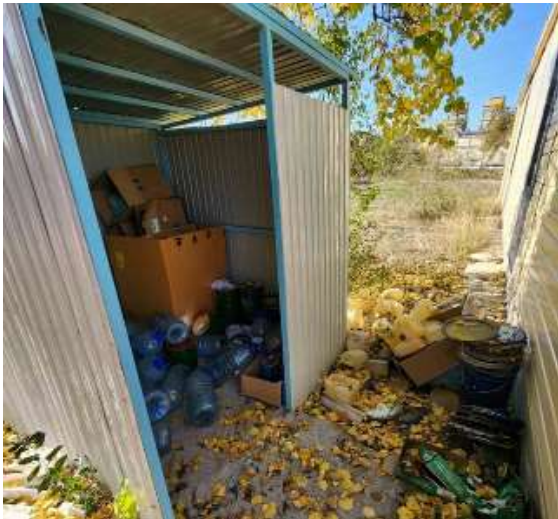
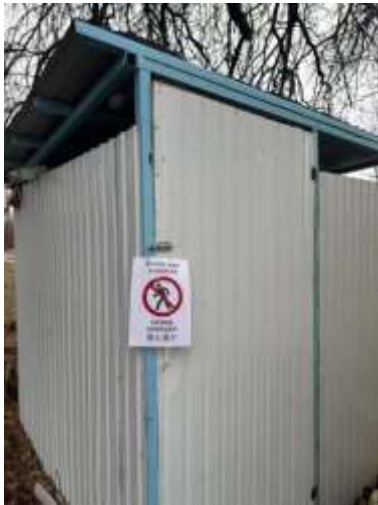
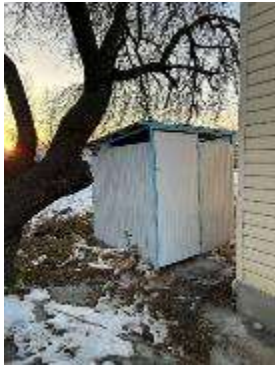
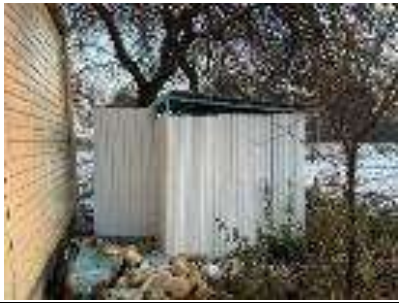
| No | Дата | Описание | Фото | Исправительные меры,<br>предложенные PIC | Статус |
|---|---|---|---|---|---|
| 12 | 05.11.2024 | Hazardous waste temporary storage area is not locked; there is not "hazardous waste" sign at the hazardous waste storage container; hazardous waste is scattered around storage area | | CC should lock hazardous waste temporary storage area, dispose "hazardous waste" sign at the hazardous waste storage container and remove hazardous waste, scattered around storage area | Partially closed <ul style="list-style-type: none"> <li>CC installed door at the hazardous waste storage container;</li> <li>"Hazardous waste" sign at the hazardous waste storage container is missed</li> </ul> The sign is provided, pls see the picture <ul style="list-style-type: none"> <li>Hazardous waste, scattered around storage area was not removed</li> </ul> |

(запереть) зону хранения и нанести на неё маркировку «hazardous waste»;

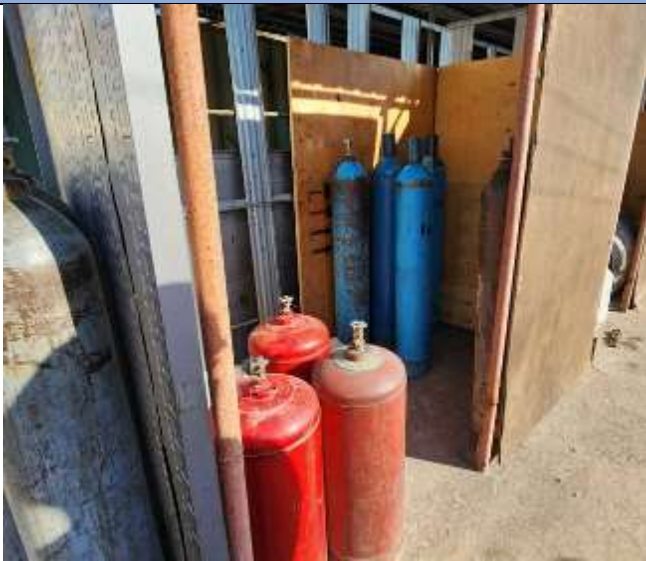
| No | Дата | Описание | Фото | Исправительные меры,<br>предложенные PIC | Статус |
|---|---|---|---|---|---|
| 13 | 05.11.2024 | Oxygen and flammable gas cylinders are stored together | | Oxygen and flammable gas cylinders should be stored separately | Open<br>The solution is under consideration |

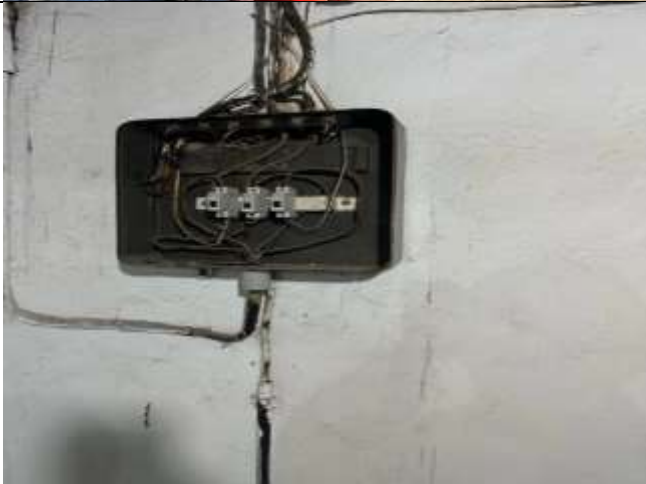
| No | Дата | Описание | Фото | Исправительные меры,<br>предложенные PIC | Статус |
|---|---|---|---|---|---|
| 14 | 14.11.2024 | Электрическая коробка открыта, не заперта, на коробке нет информации и контактных данных ответственного лица. | | СП должен предоставить информацию об ответственном лице и его контактные данные на электрических щитах; электрические щиты, не отключенные от напряжения, должны иметь дверцу, которая должна быть закрыта и заперта на замок. | Этот вопрос не входит в сферу ответственности СП. Он находится в сфере ответственности ГЭС. Поэтому мы предлагаем обсудить этот вопрос с соответствующими лицами и закрыть его для СП.<br><br>Закрыто |

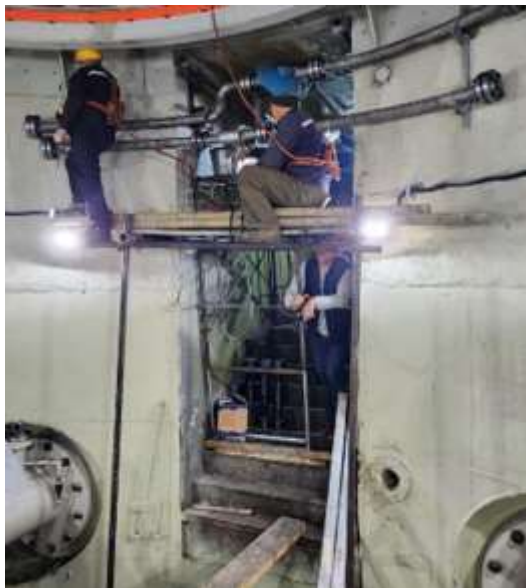
инцидентов, связанных с процедурами ОТ, ПБ и ООС. СС не уделяет должного внимания соблюдению мер безопасности при работе на высоте, в частности: строительные леса находятся в крайне небезопасном состоянии

Рисунок 3: Леса находятся в крайне небезопасном состоянии.

83. Рекомендуется следующее. СП (СС) должен:
- нанять лицензированного специалиста по монтажу лесов, привести все строительные леса в безопасное состояние и разместить на каждом лесу маркировку «safe/unsafe»;
  - провести для персонала дополнительное обучение по обращению с отходами и защите от падения с высоты;
  - обустроить бетонное основание под площадкой хранения опасных отходов, закрыть (запереть) зону хранения и нанести на неё маркировку «hazardous waste»;
  - до начала новых строительных работ представить КРП (PIC) на утверждение детальный План производства работ (Method Statement).

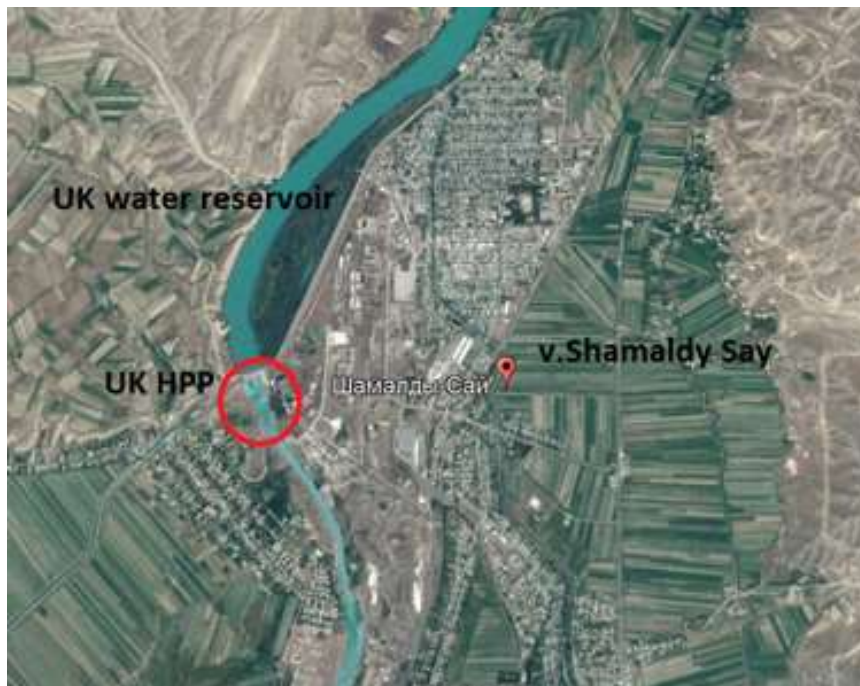
*Фото 1. Карта окрестностей гидроэлектростанции Уч-Курган и населенного пункта Шамалдысай*

Территория Уч-Курганской ГЭС включает участок гидротехнических сооружений, в том числе здание ГЭС, открытое распределительное устройство (ОРУ) на 110 кВ \[sic: в источнике «kW»], маслохозяство (площадка хранения масел), административно-производственное здание, участок механизации и транспорта, узел сбора сточных вод (септик) и контрольно-пропускной пункт с военизированной охраной. На объекте функционируют эксплуатационная бригада (оперативная группа), электромашинный цех, электротехническая лаборатория, гидроучасток, электроучасток и механический участок.

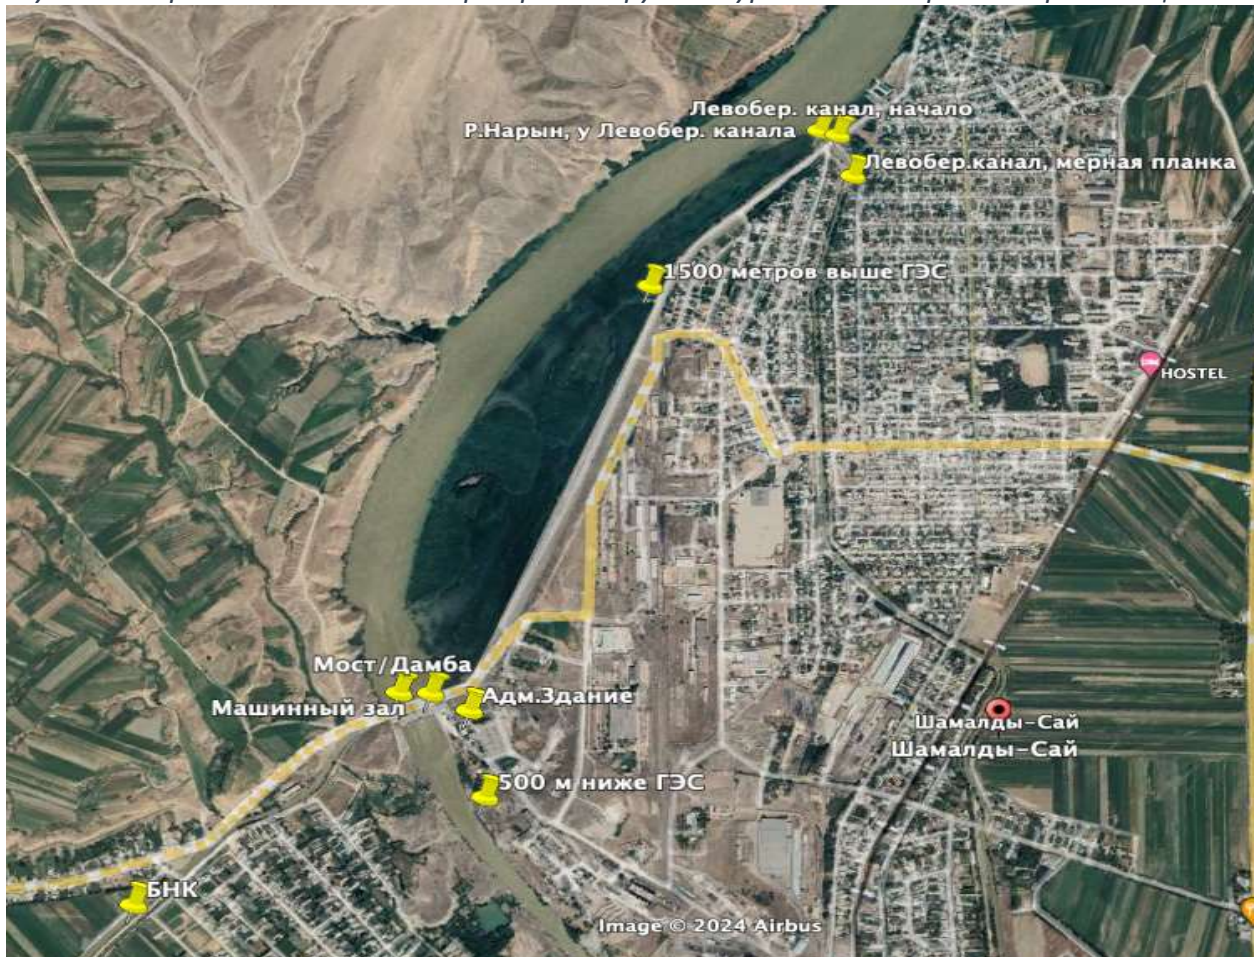
Рисунок 1. Карта с точками отбора проб вокруг Уч-Курганской гидроэлектростанции

Все исходные данные по точкам отбора проб были систематизированы в сводной таблице (см. Таблицу 2 ниже) и нанесены на карту (см. Рисунок 1 выше), включая географические координаты и наименования объектов. Каждая точка отбора сопровождается фотофиксацией, что позволяет однозначно определить её пространственное расположение. Такой подход обеспечит единообразие и стандартизацию при проведении последующих раундов исследований с использованием тех же точек отбора.

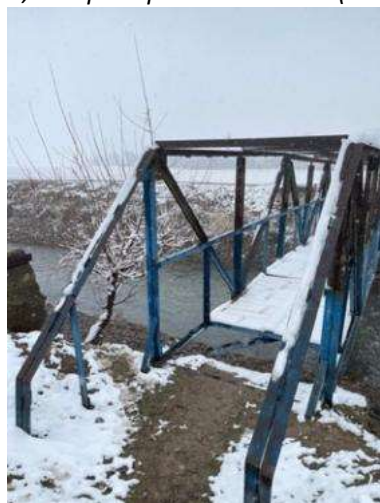
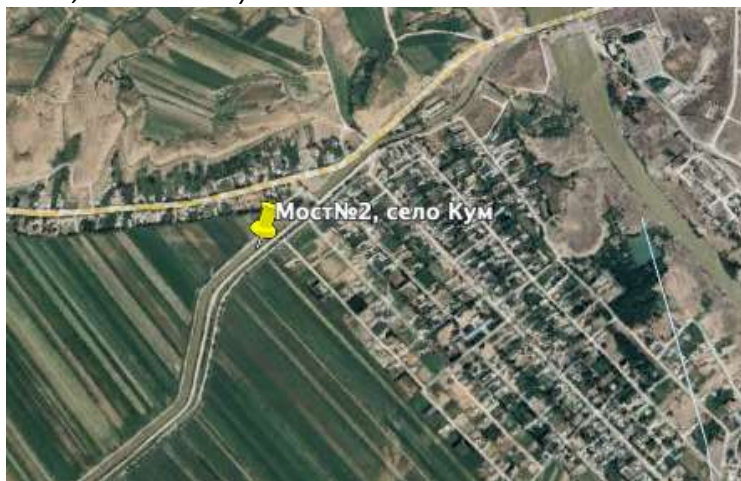
Фото 1. Место отбора пробы воды из БНК в точке W1в-2 (ноябрь 2024 г.), условный «Мост № 2», и карта расположения (41°10'53.87" N, 72° 9'4.58" E).

Высокое содержание растворённого кислорода (17,5 мг/дм³) может быть связано с несколькими процессами. К природным факторам относятся активный фотосинтез водных растений и водорослей, низкая температура воды (при 9,1 °С растворимость кислорода значительно выше), интенсивное перемешивание воды (например, на перекатах, порогах или водопадах) и повышенное атмосферное давление. Однако возможно, что такое значение связано с проблемами измерения, например, с наличием пузырьков воздуха в пробе, некорректной калибровкой прибора или ошибками при отборе или анализе пробы.

Значение 17,5 мг/дм³ превышает пределы нормальной растворимости кислорода в воде при данной температуре. Теоретический максимум растворимости кислорода при 9,1 °С составляет около 11,5 мг/дм³. Поэтому в следующем раунде необходимо перепроверить результат измерения, оценить методику отбора проб и провести повторный анализ. Если результат подтвердится, следует исследовать причины такого перенасыщения воды кислородом, поскольку это явление может влиять на другие химические и биологические процессы в водоёме.

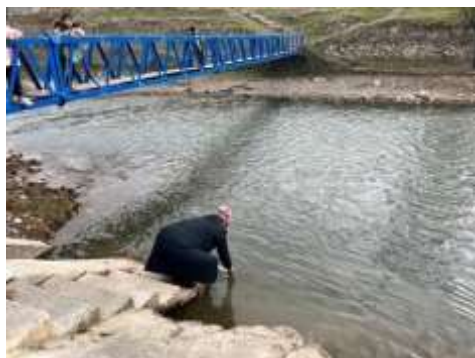
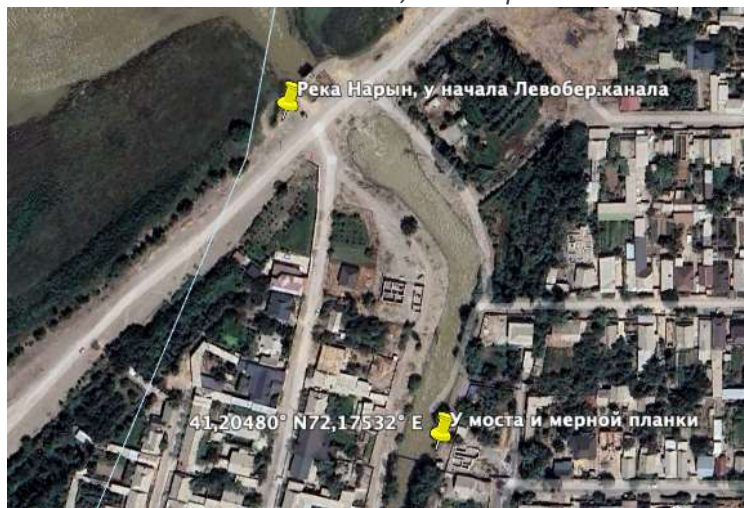
Рисунок 4. Карта и фотография места пробы W3/Зв-2 (протокол испытаний по воде № 1361), где расположены измерительная рейка и синий металлический мост, Левобережный канал.

| Основные выводы: | 1. Превышение МАС только по ртути, но незначительное (в 1,6 раза)<br>2. Мутность воды в норме<br>3. Все остальные показатели находятся в пределах нормы или значительно ниже МАС<br>4. Вода мягкая, с нормальным содержанием кислорода | | |

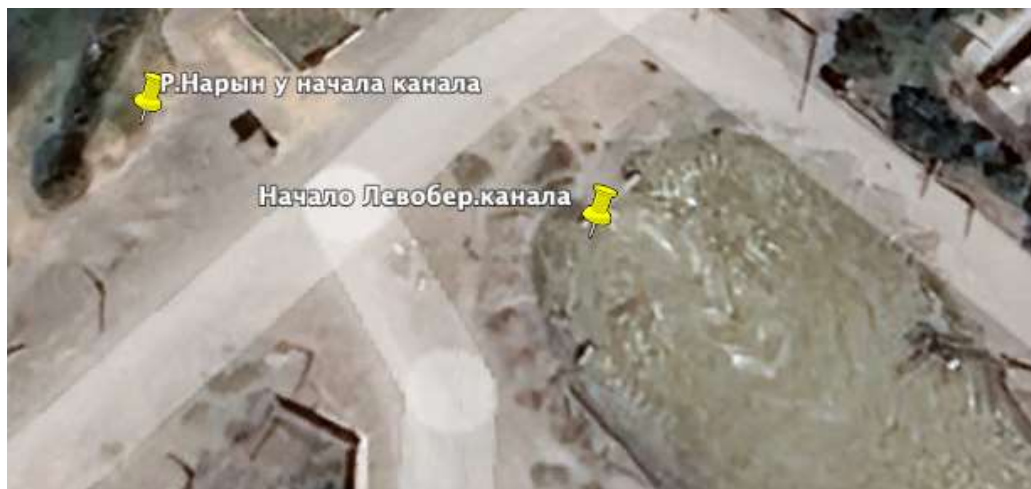
Рисунок 5. Карта места отбора пробы W3/2в-2 (исследовательский протокол № 1362) — непосредственное начало Левобережного канала, ниже плотины, отделяющей канал от р. Нарын.

| Общие характеристики: | Очень высокое содержание растворенного кислорода (17,5 мг/дм <sup>3</sup> )<br>Вода мягкая и с низким содержанием магния. | | |

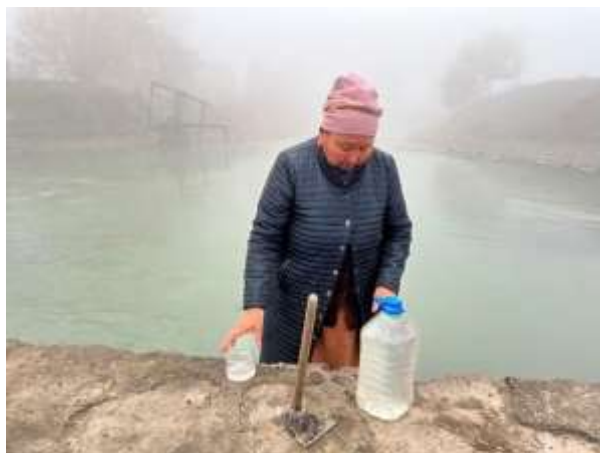
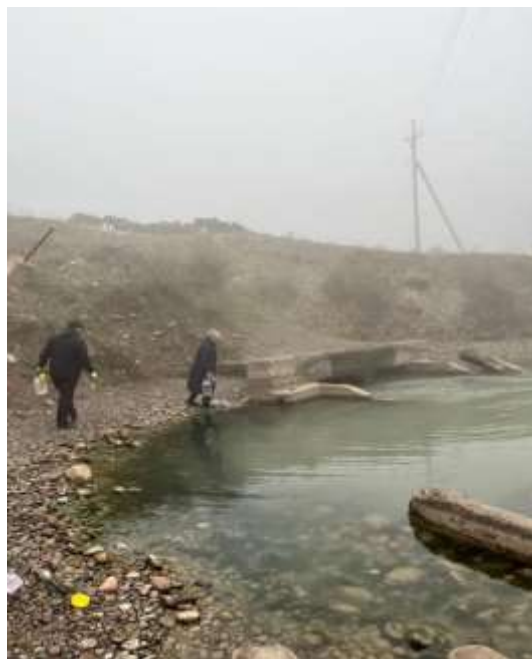
Фото 2 и Фото 3. Место отбора пробы воды W3/2в-2 (исследовательский протокол № 1362).

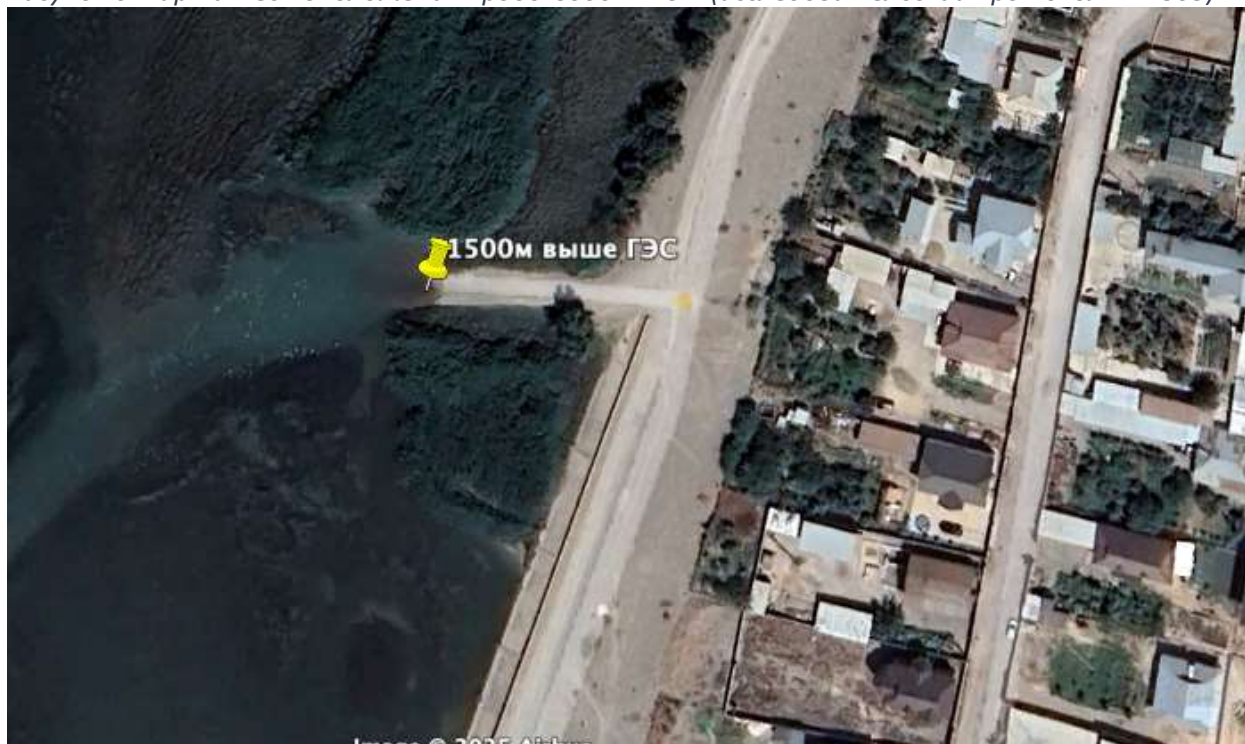
Рисунок 6. Карта местоположения пробы воды W2в-2 (исследовательский протокол № 1363).

| Общие выводы: | <ul style="list-style-type: none"> <li>• Концентрация ртути превышает МАС в 2,6 раза</li> <li>• Самая высокая мутность из всех проб (10,03 мг/дм<sup>3</sup>)</li> <li>• Повышенное содержание растворенного кислорода (14,4 мг/дм<sup>3</sup>)</li> <li>• Все остальные показатели находятся в пределах нормы.</li> <li>• Вода мягкая, с низким содержанием магния.</li> </ul> | | |

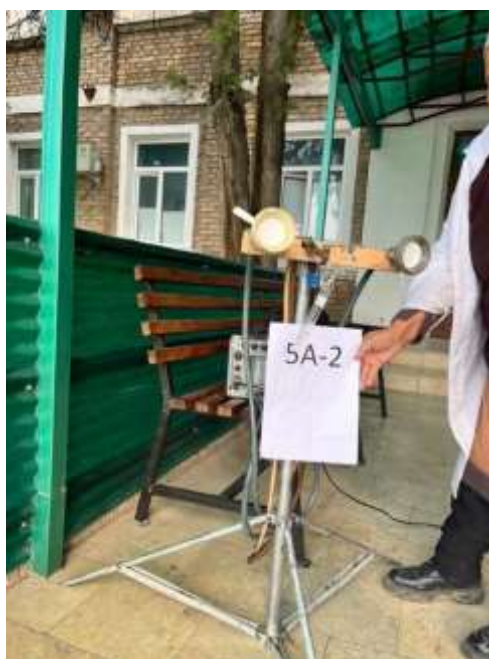
Фото 4. Фотография, сделанная у административного здания во время отбора проб воздуха.

Подводя итоги исследований, можно сказать, что ни по одному показателю на всех пунктах отбора не зафиксировано превышения **ПДК (МРС)**, а концентрации большинства загрязняющих веществ существенно ниже установленных нормативов.
